安吉县天子湖镇 2017-38、2018-21 地块 土壤污染状况初步调查报告 (备案稿)

委托单位：安吉县天子湖镇人民政府

编制单位：中煤科工集团杭州研究院有限公司

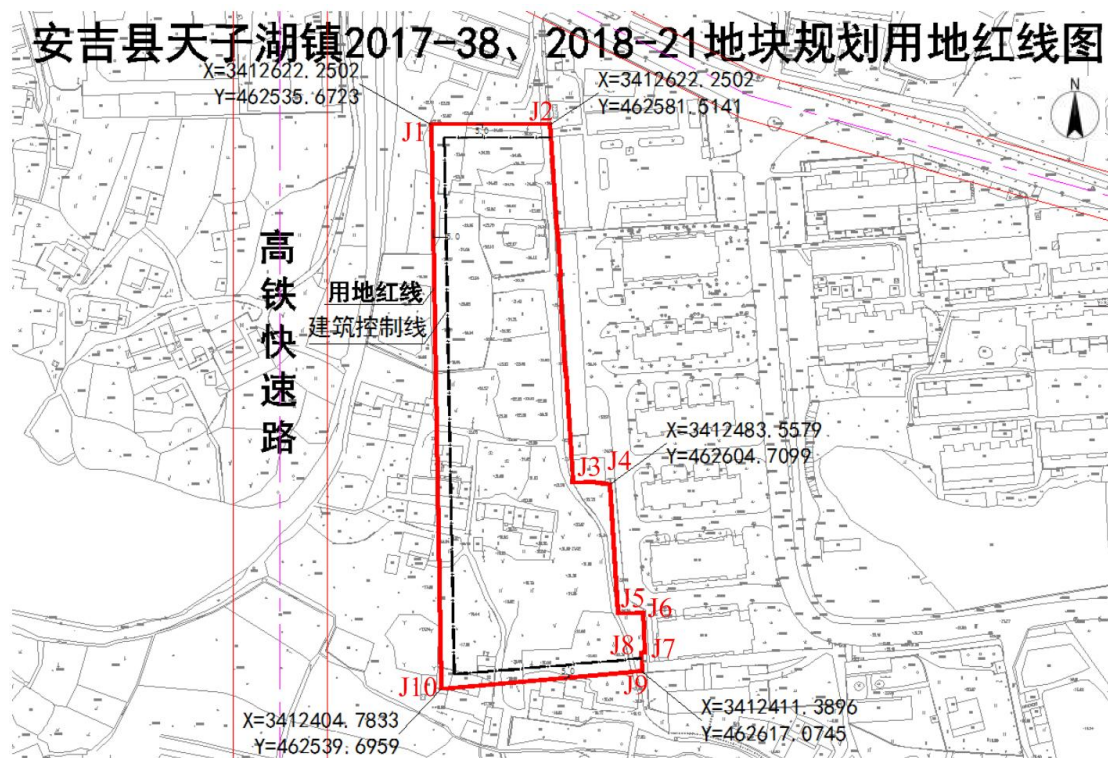
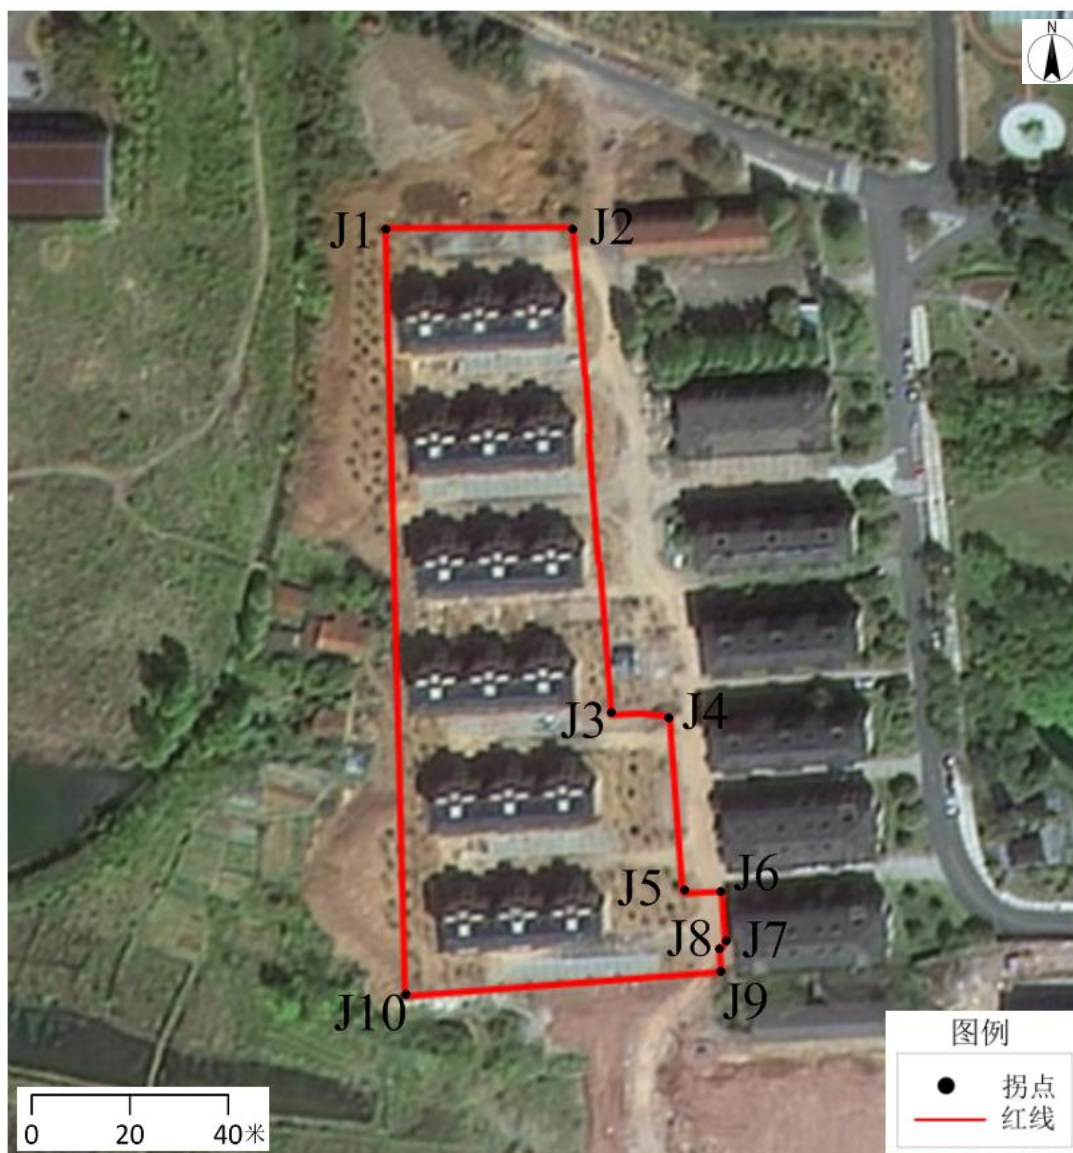
图 2-1 地块红线范围及拐点坐标图

本次调查地块位于浙江省安吉县天子湖镇高禹村，地块四至范围：东至绿化地、南至林地、西至绿化地、北至绿化地。根据地块规划文件，地块总面积 12182m²。本次调查地块红线范围及边界拐点详见图 2-1，表 2-1。
